## ODBORNÝ POSUDEK č.1/02/09/17

### OPRAVA HŘBITOVNÍ STĚNY- JV ČÁST

**Účel posudku:**  
**Stavebně technické posouzení části hřbitovní stěny (JV) ve Městě Albrechticích**

**Datum vyhotovení:** 9.2.2017

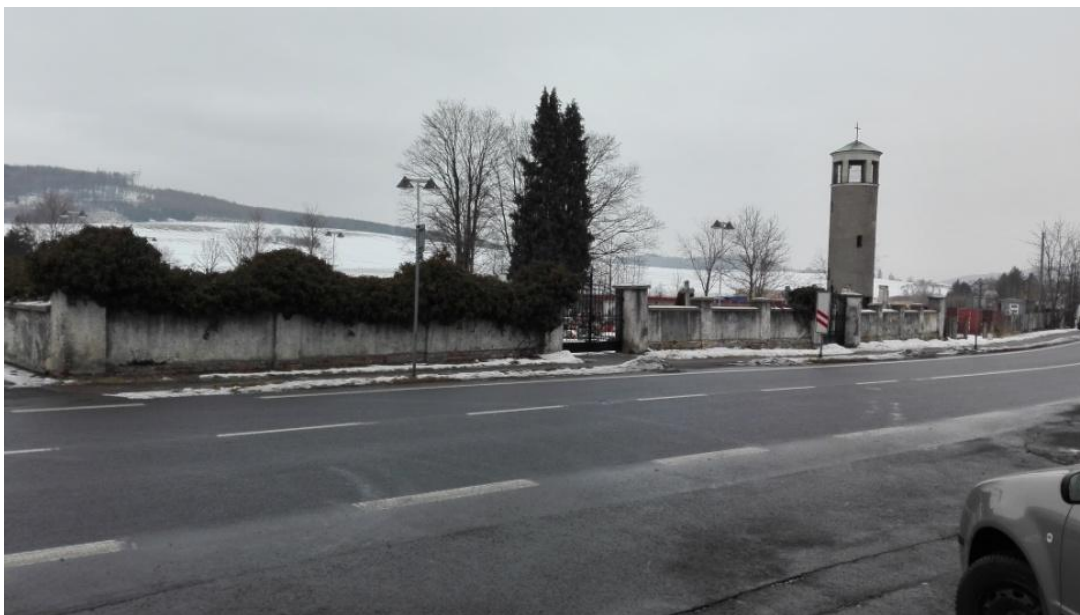
4) Neprovoznoschopné vstupní brány. *Deformace na stěně způsobuje zkřížení křídel vstupních bran, tyto se následně nedají zavírat a zamykat, což je v rozporu s provozním řádem hřbitova.*

*Pohled jihovýchodní, vstupní brány.*

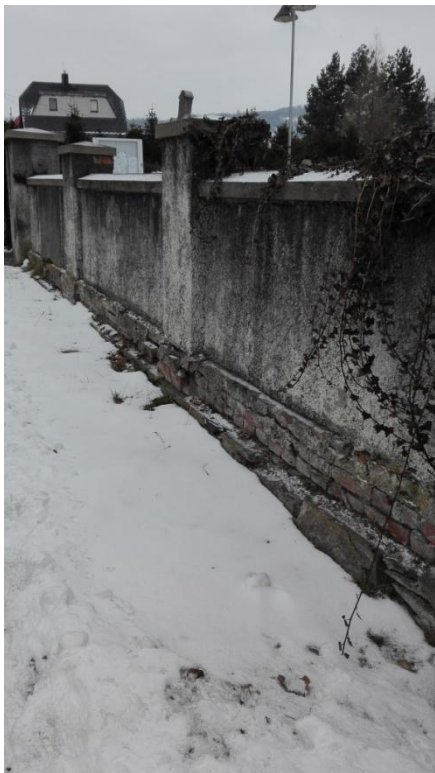
3) Opadaná omítka a vydrolení styčné a ložné spáry zdiva. *Z důvodů těsné blízkosti silnice I. třídy a intenzivního provozu na této silnici dochází k odstříkávání srážkové vody z komunikace z důvodů projíždění těžkých vozidel a vozidel obecně. V letním období se jedná zejména o přírůstky vlhkosti v omítkách a ve zdivu, které nedokáže vysychat. V zimním období vlhkost obsahuje koncentrát soli, kterým opatřuje údržba silnic komunikace. Krystaly soli, mráz a vítr způsobují erozi omítek a rozpad pojiv ve spárách zdiva.*

*Nesoudržné zdivo u paty stěny.*

Na základě rozboru poruch a jejich vyhodnocení není možno poškozenou konstrukci sanovat ani jinak opravit a musí být provedena její kompletní náhrada. Nahrazena musí být i základová konstrukce, která není schopna odolávat účinkům mrazu a dynamickým otřesům způsobených těžkou nákladní dopravou na přilehlé silnici.

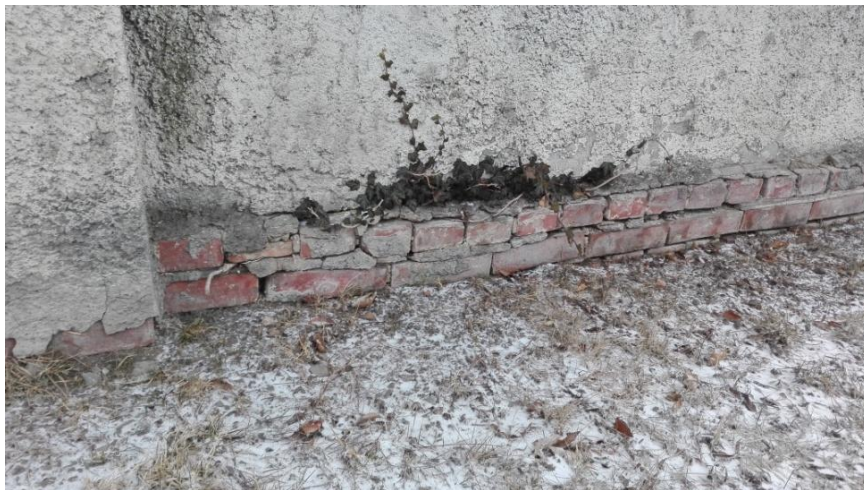
2) Odklonění zděné konstrukce oplocení ze své svislé roviny. *Příčinou jsou jak pohyby základové konstrukce, tak vydrolené spáry ve zdivu, kterými prorůstá kořenový systém popínavé vegetace v patě stěny. Odklonění je 3 centimetry na 1 metr běžný od svislé osy.*

*Prorůstající kořenový systém rostlin.*

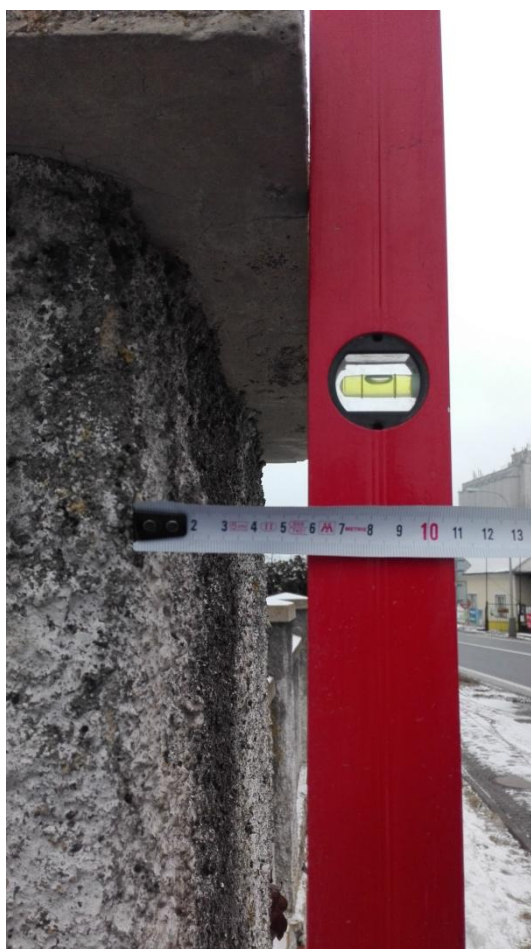
*Vychýlení od svislé osy.*

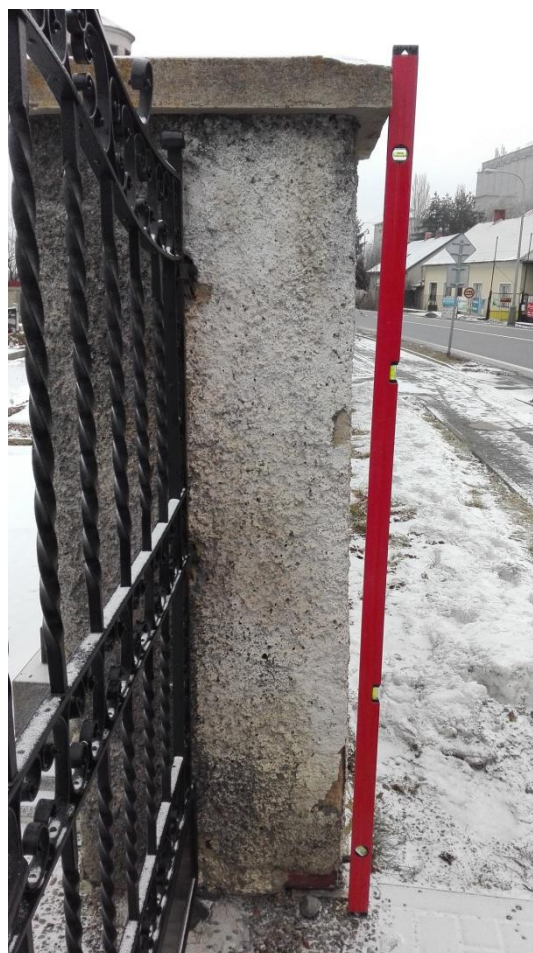
*Vychýlení od svislé osy.*

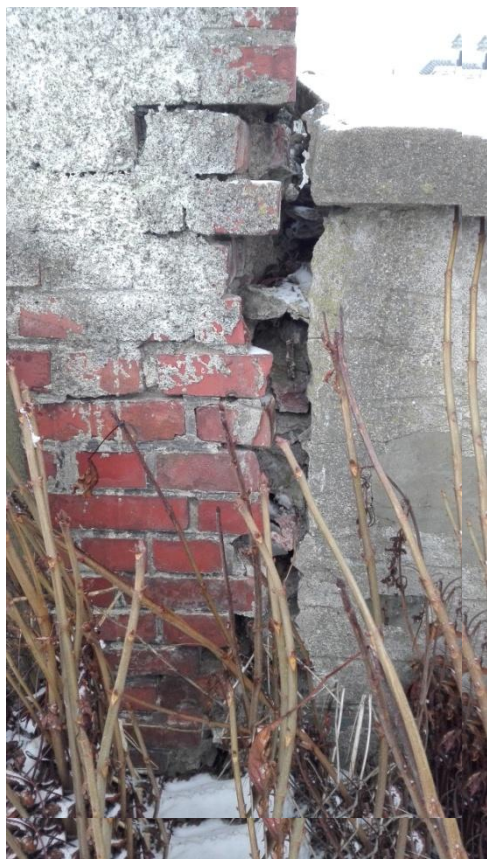
1) Nevyhovující hloubka základové spáry. *Při špatných klimatických podmínkách dochází k podmáčení konstrukce, voda zdržující se v základové spáře následně zamrzá a způsobuje posuny konstrukce a její tvarové změny, které jsou příčinou rozvoje trhlin (až 5 cm). Jedná se o opakující se proces.*

*Trhliny ve zdivu.*
