**FOTODOKUMENTACE**

**ZPŮSOB VÝMĚNY**

**NAPADENÝCH PRVKŮ**

Název stavby: REKONSTRUKCE STŘEŠNÍ KONSTRUKCE ZŠ MALÁ MORAVA

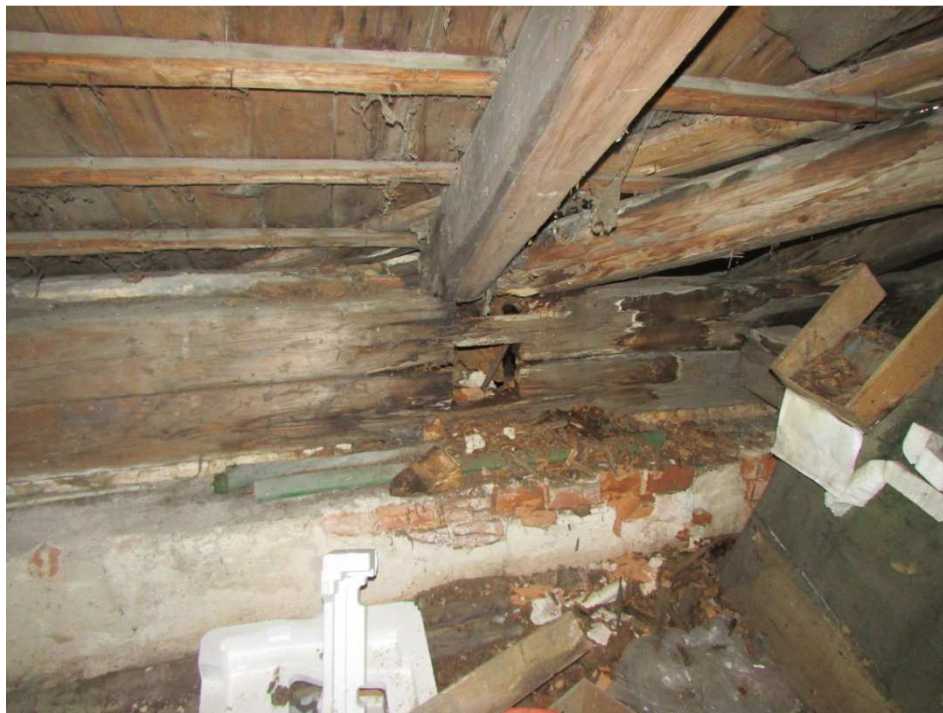
Obr. 1

**OPRAVA 1 (V1) - POZEDNICE**

Stávající pozednice bude vyřezána minimálně 1 m od konce napadení (poškození) prvku. Napadené dřevo bude odborně odstraněno a likvidováno. Bude upravena a prohlédnuta podezdívka pod pozednicí. Nová pozednice bude impregnována a bude uložena na izolaci proti vlhkosti. V případě, že napadení prvku bude větší, než je předpokládáno, je nutné pozednici vyřezat min. 1 m od zdravé části (od konce napadení). Spoj mezi stávající a novou pozednicí bude provedeno pomocí tesařského spoje plátování a zajištěno stavebním hřebíkem.

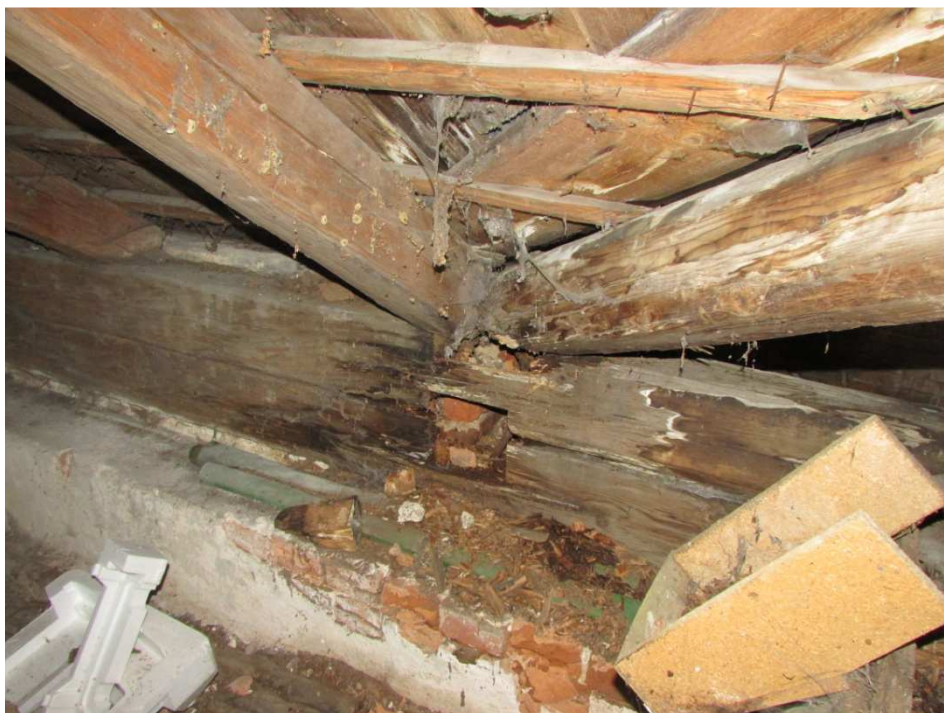
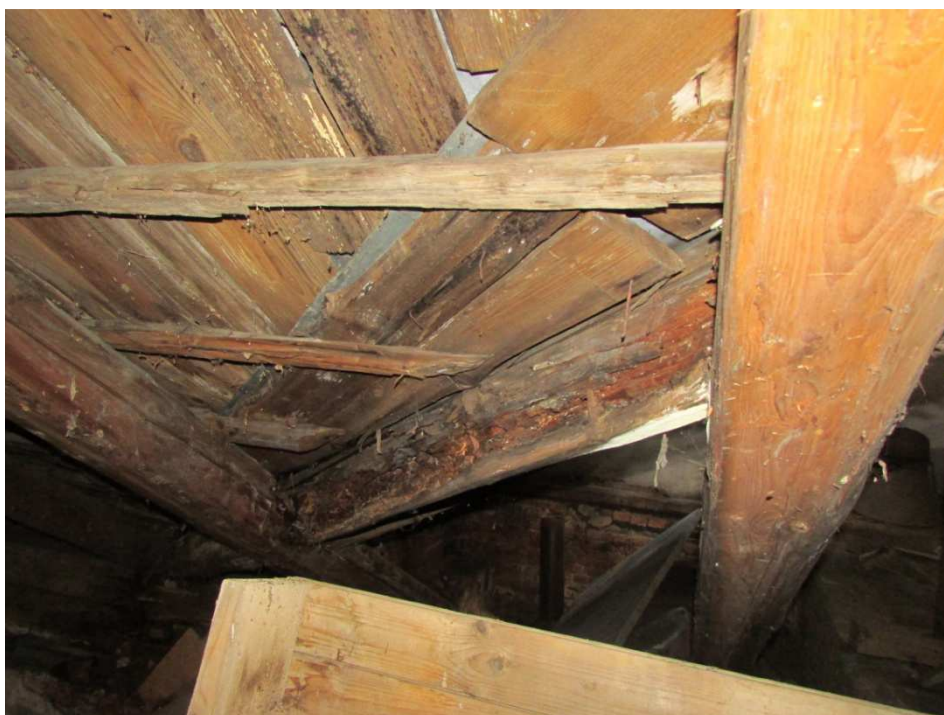
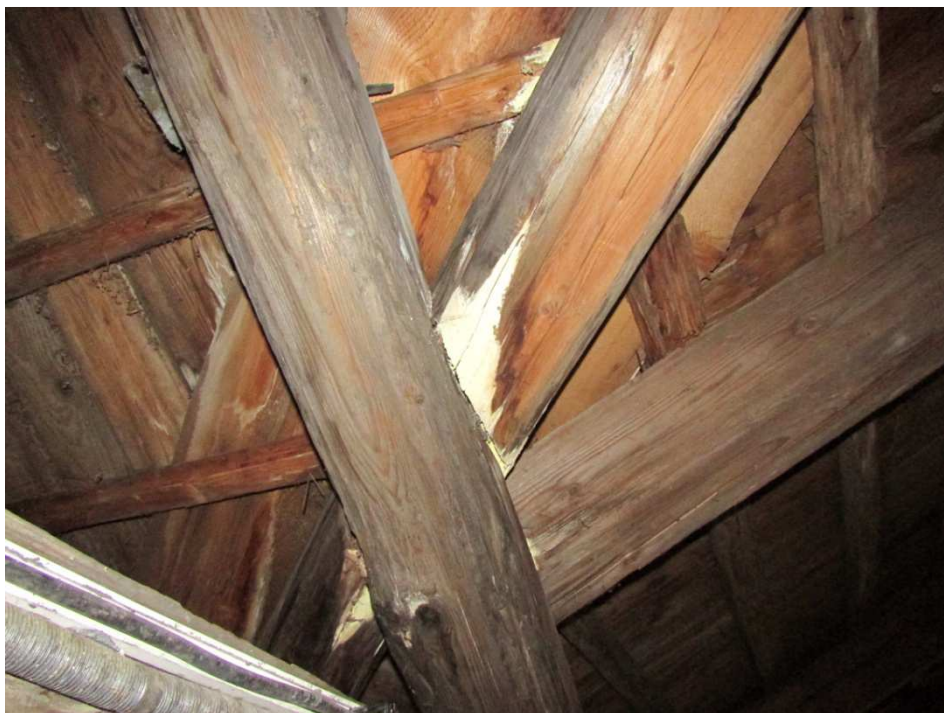
## OPRAVA 2 (V1) - ÚŽLABÍ

Na obrázku 2 - 4 je znázorněno napadené a silně poškozené úžlabí. Toto úžlabí je nutné celé vyměnit společně s napadenými krokvemi. Spoje mezi jednotlivými prvky budou provedeny stejně jako u stávajících prvků.

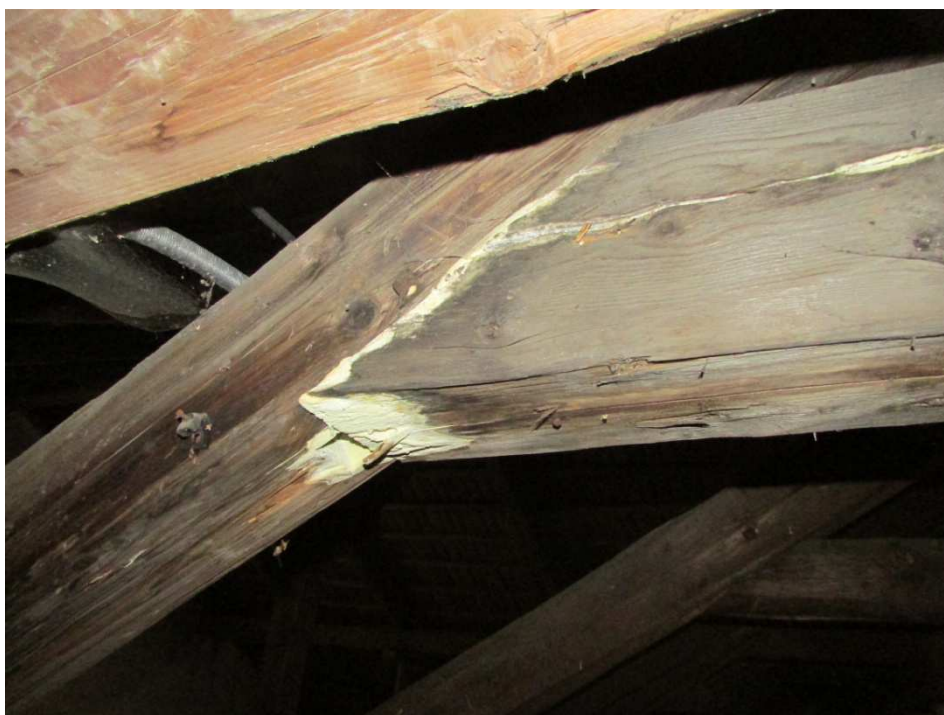
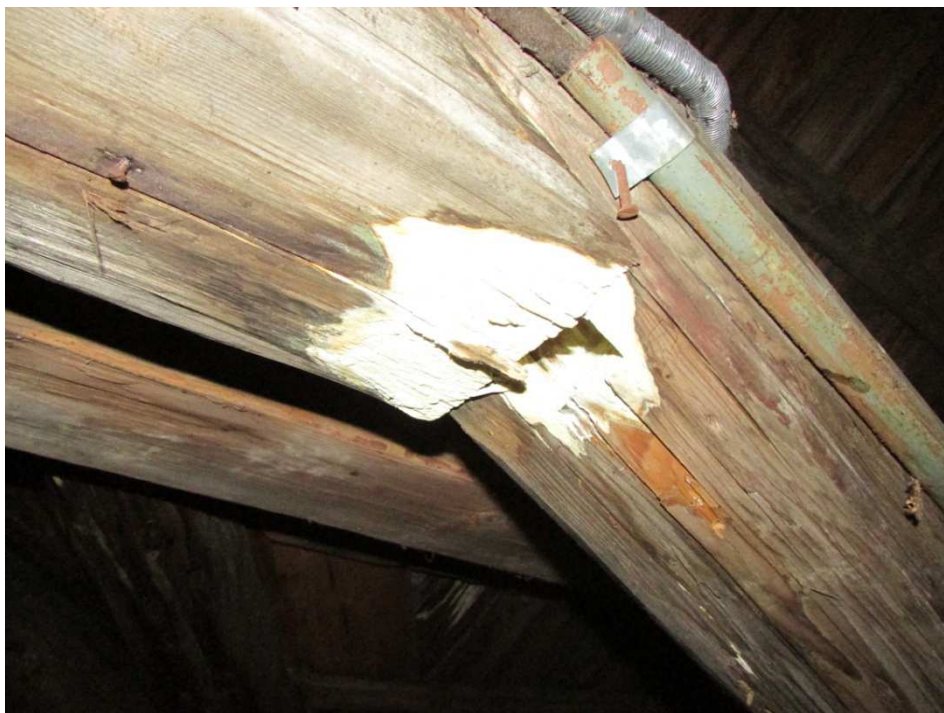
**OPRAVA 3 (V2) - KLEŠTINA**

Na obrázku 5 - 6 je vidět napadení spoje mezi krokví a kleštinou. Bude vyměněna celá krokev a celá kleština. Spoj u nových prvků bude proveden stejným způsobem jako u stávajících prvků a to pomocí čepování. Čep bude v dlabu zajištěn pomocí stavebního hřebíku.

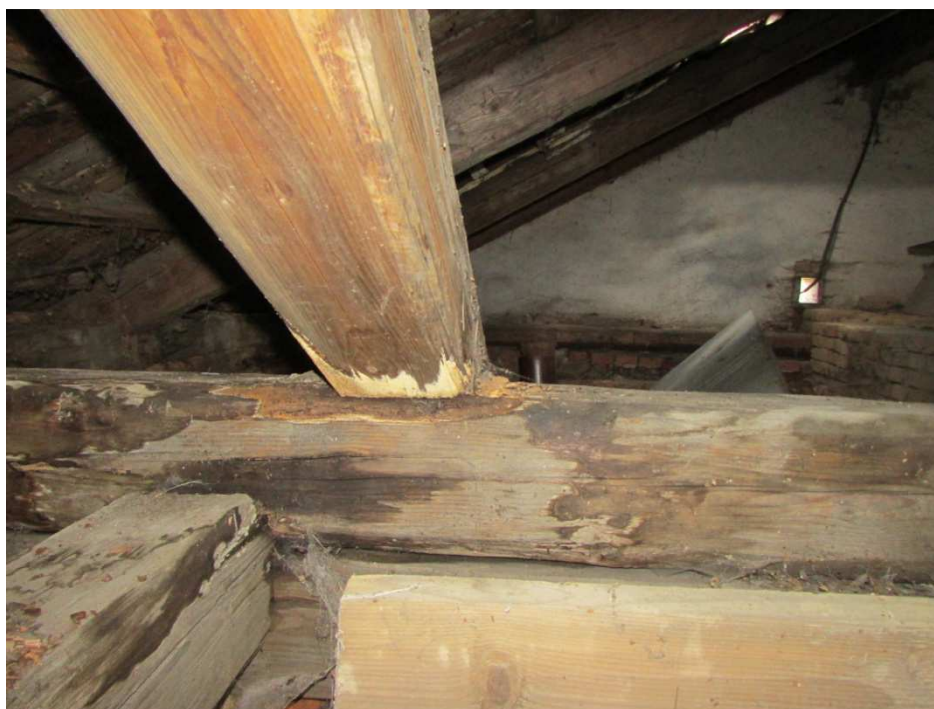
Obr. 7

**OPRAVA 4 (V1) - KROKEV**

Na obrázku 7 je vidět napadený spoj mezi krokví a pozednicí. Celá krokev bude vyměněna a daná část pozednice bude také vyměněna (viz. oprava 1). Nová krokev bude s novou pozednicí spojena stejným způsobem jako stávající prvky a to osedláním.

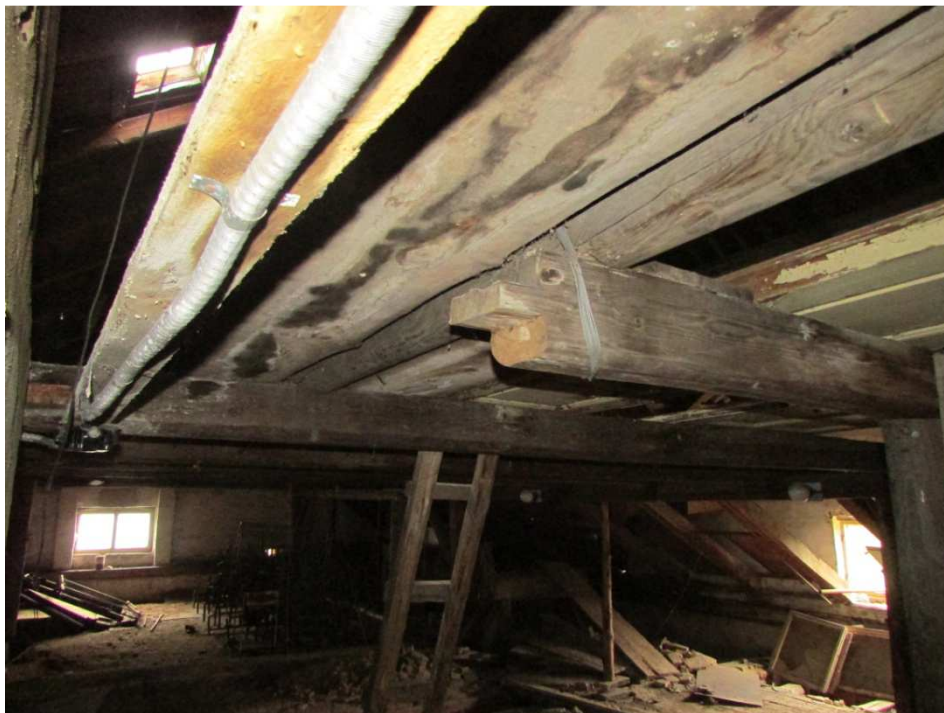
Obr. 8

**OPRAVA 5 (V3) - VÝMĚNA**

Chybějící výměna u komína. Bude nově dodána. Nová výměna bude s kleštinou spojena pomocí čepování.

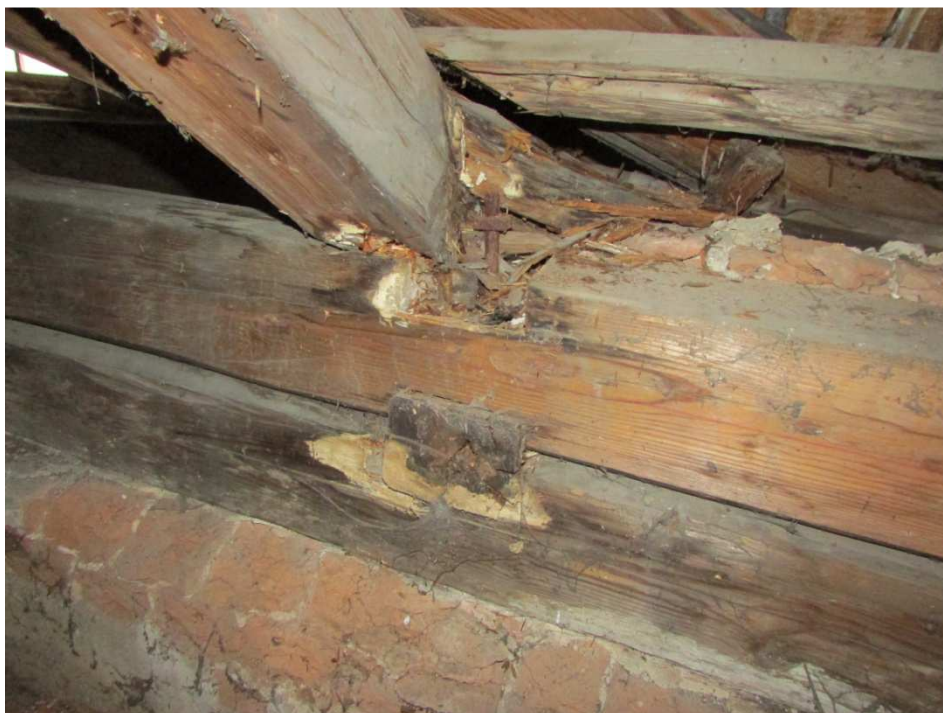
Obr. 9

**OPRAVA 6 (V4) - ÚŽLABÍ****POPIS:**

Na obrázku 9 je vidět II. úžlabí, které je v havarijním stavu. Opět bude vyměněna část pozednice dle půdorysu bouraných prvků vyměněna stejným způsobem jako oprava 1. Úžlabí bude vyměněno do jeho poloviny. Také dojde k výměně určitých krokví.

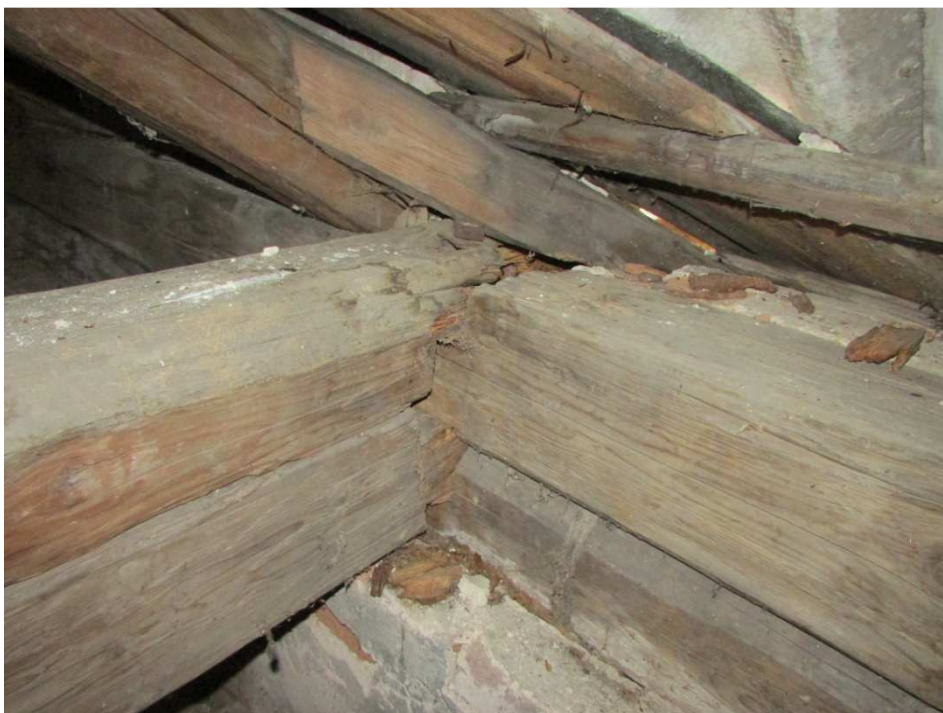
Obr. 10

### **OPRAVA 7 (V5) - KLEŠTINY KE SLOUPKŮM**

Dvojité kleštiny ke sloupkům budou demontovány a nahrazeny jednoduchými.

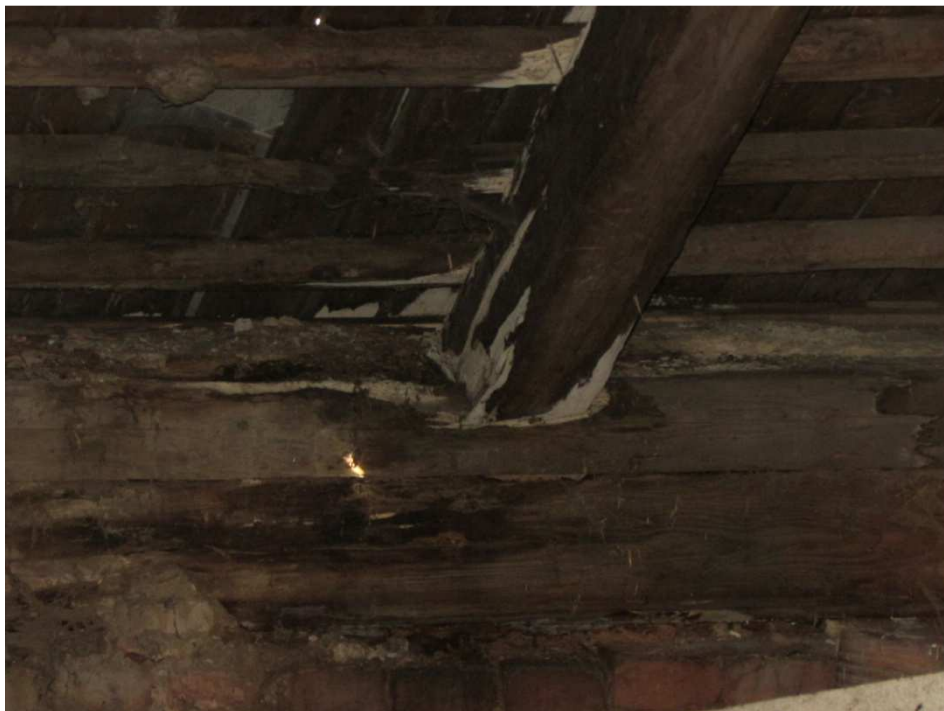
**OPRAVA 8 (V6) - KROKEV**

Celá krokev bude vyměněna a daná část pozednice bude také vyměněna (viz. oprava 1). Nová krokev bude s novou pozednicí spojena stejným způsobem jako stávající prvky a to osedláním.
